# Cenová ponuka k servisnej zákazke: 101604

Náradie: AXHD1800 AKU skrutkovač

Vyjadrenie autorizovaného servisného strediska

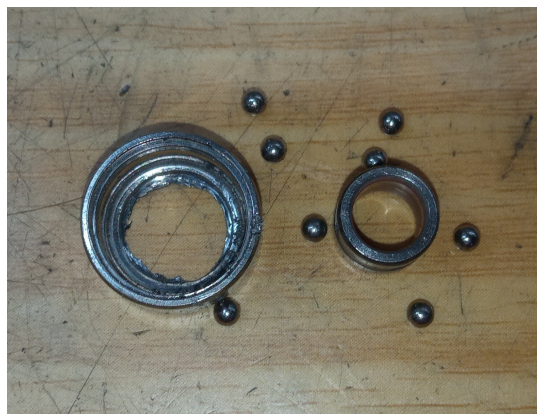
2.

*Zistenie:* Technickou prehliadkou bolo zistené poškodenie ložiska (obr.2), púzdra ložiska (obr.3), príruby ložiska (obr.5), opotrebenie plášťa náradia (obr.4).

*Vyjadrenie:* U ložísk dochádza bežným opotrebovaním alebo preťažením k poškodeniu dielov ložiska ( guľôčok , krytov, klietky guľôčok), ktoré spôsobuje postupne deformáciu krúžkov ložiska a zväčšenie radiálnej vôle. Deformácia krúžkov ložiska a poškodenie ostatných dielov spôsobuje postupné zadieranie ložiska a poškodenie púzdra ložiska. Vkladaním a vyberaním akumulátora z nástroja dochádza k bežnému opotrebovaniu plastového plášťa a k uvoľňovaniu akumulátora z náradia.

Číslo	Názov	Objednané	MJ	Cena/ks EUR bez DPH	Cena/ks EUR s DPH	Spolu EUR s DPH
100696000	Ložisko 696	1	ks	5,31	6,37	6,37
180005170	Obal náradia	1	ks	24,80	29,76	29,76
98PP	Práca, servisná prehliadka	0,6	hod	20,00	24,00	14,40
97PP	Prepravné a balné	2		5,00	6,00	12,00
Sadzba DPH 20,00 %				Základ 52,11	Daň 10,42	Spolu 62,53

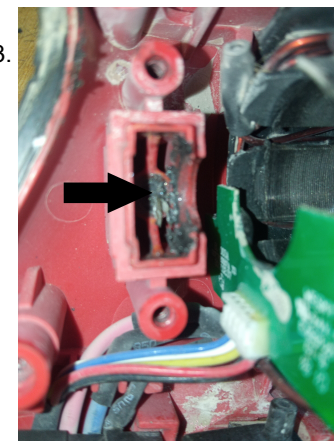
3.

*Príčina:* Bežné opotrebenie plastového plášťa náradia, mechanické poškodenie púzdra a príruby ložiska z dôvodu poškodenia ložiska.
